Artenschutzrechtliche Vorprüfung nach § 44 BNatSchG

Bauherr	NBG-Projekt 1 GmbH, Wilhelmstraße 25, 74072 Heilbronn
Projekt:	Bauvorhaben Widdern: Gebäudeabriss (Projekt-Nr. 44080)
Standort:	Unterkessacher Straße 25-27, 74259 Widdern, Flurstücke 94, 95, 95/1, 97, 97/1,
Thematik:	Gebäudeabriss - Artenschutz
Datum:	Begehung am 09.07.2024

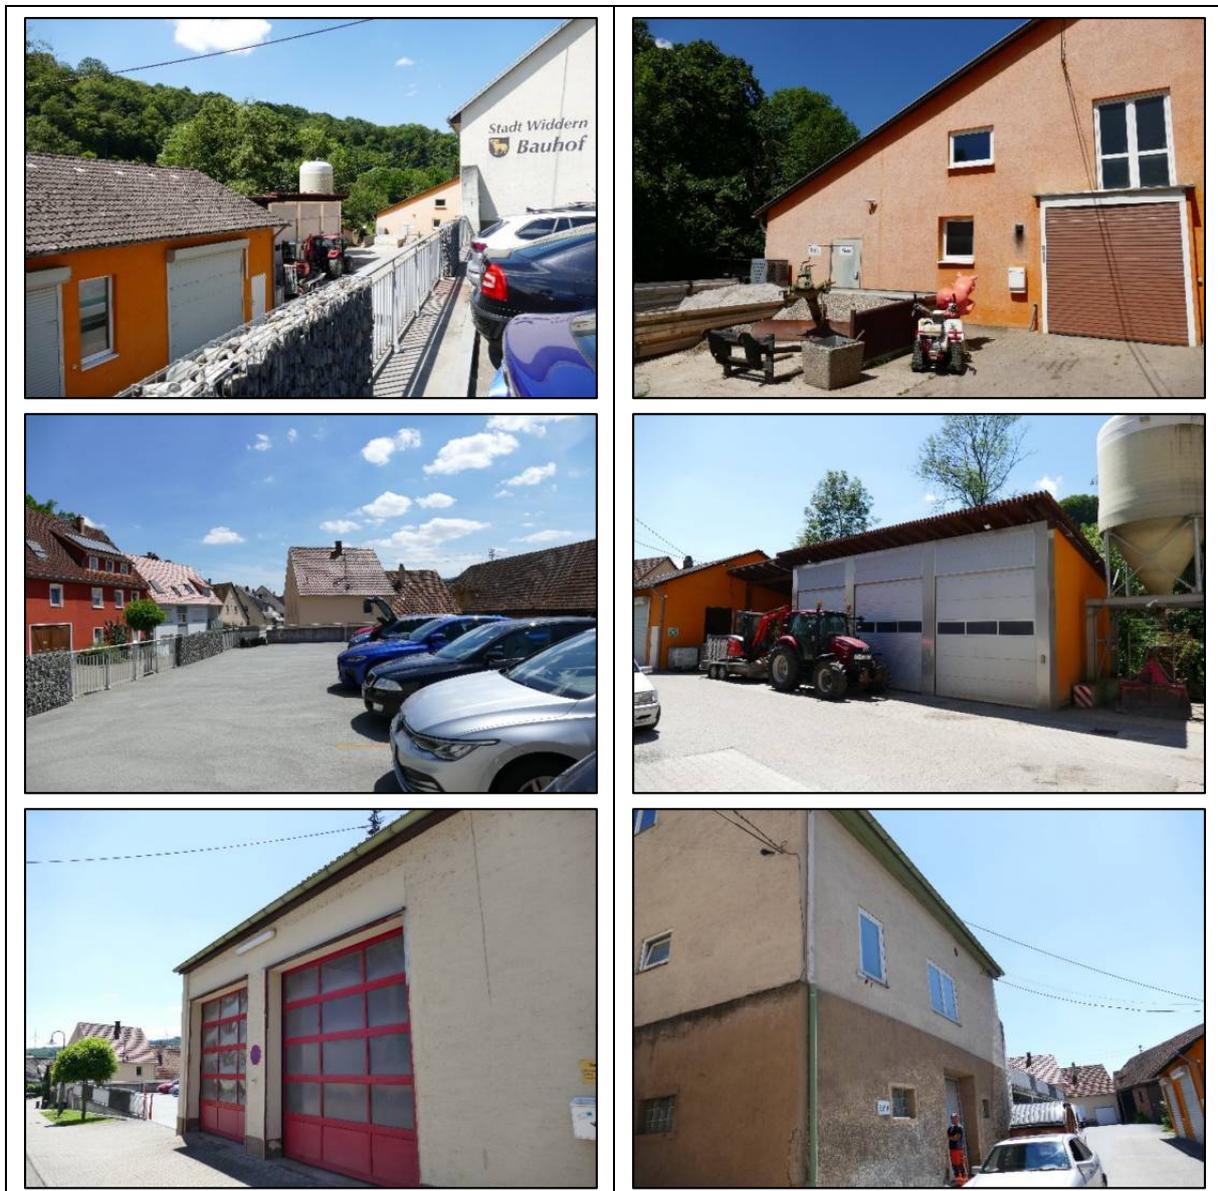
Gebäudenischen, die als Nistplätze für Brutvögel geeignet sind, sind nur sehr vereinzelt auf Dachsparren vorhanden. Einflugmöglichkeiten in die Gebäude sind über tagsüber geöffnete Tore und Fenster vorhanden. Auch ein unverschlossenes Rohr, dessen Vorhandensein nach der Aufgabe des Feuer-

wehrstandorts nicht mehr erforderlich war und abgeschnitten wurde, bietet eine Einflugmöglichkeit in ein Gebäude. Da die Räume jedoch vollständig ausgebaut, hell und regelmäßig in Nutzung sind, ist das Quartierpotential sowohl für Brutvögel als auch für Fledermäuse als sehr gering einzuschätzen.

Abbildung 3: Außenansichten der der Gebäude im Vorhabenbereich

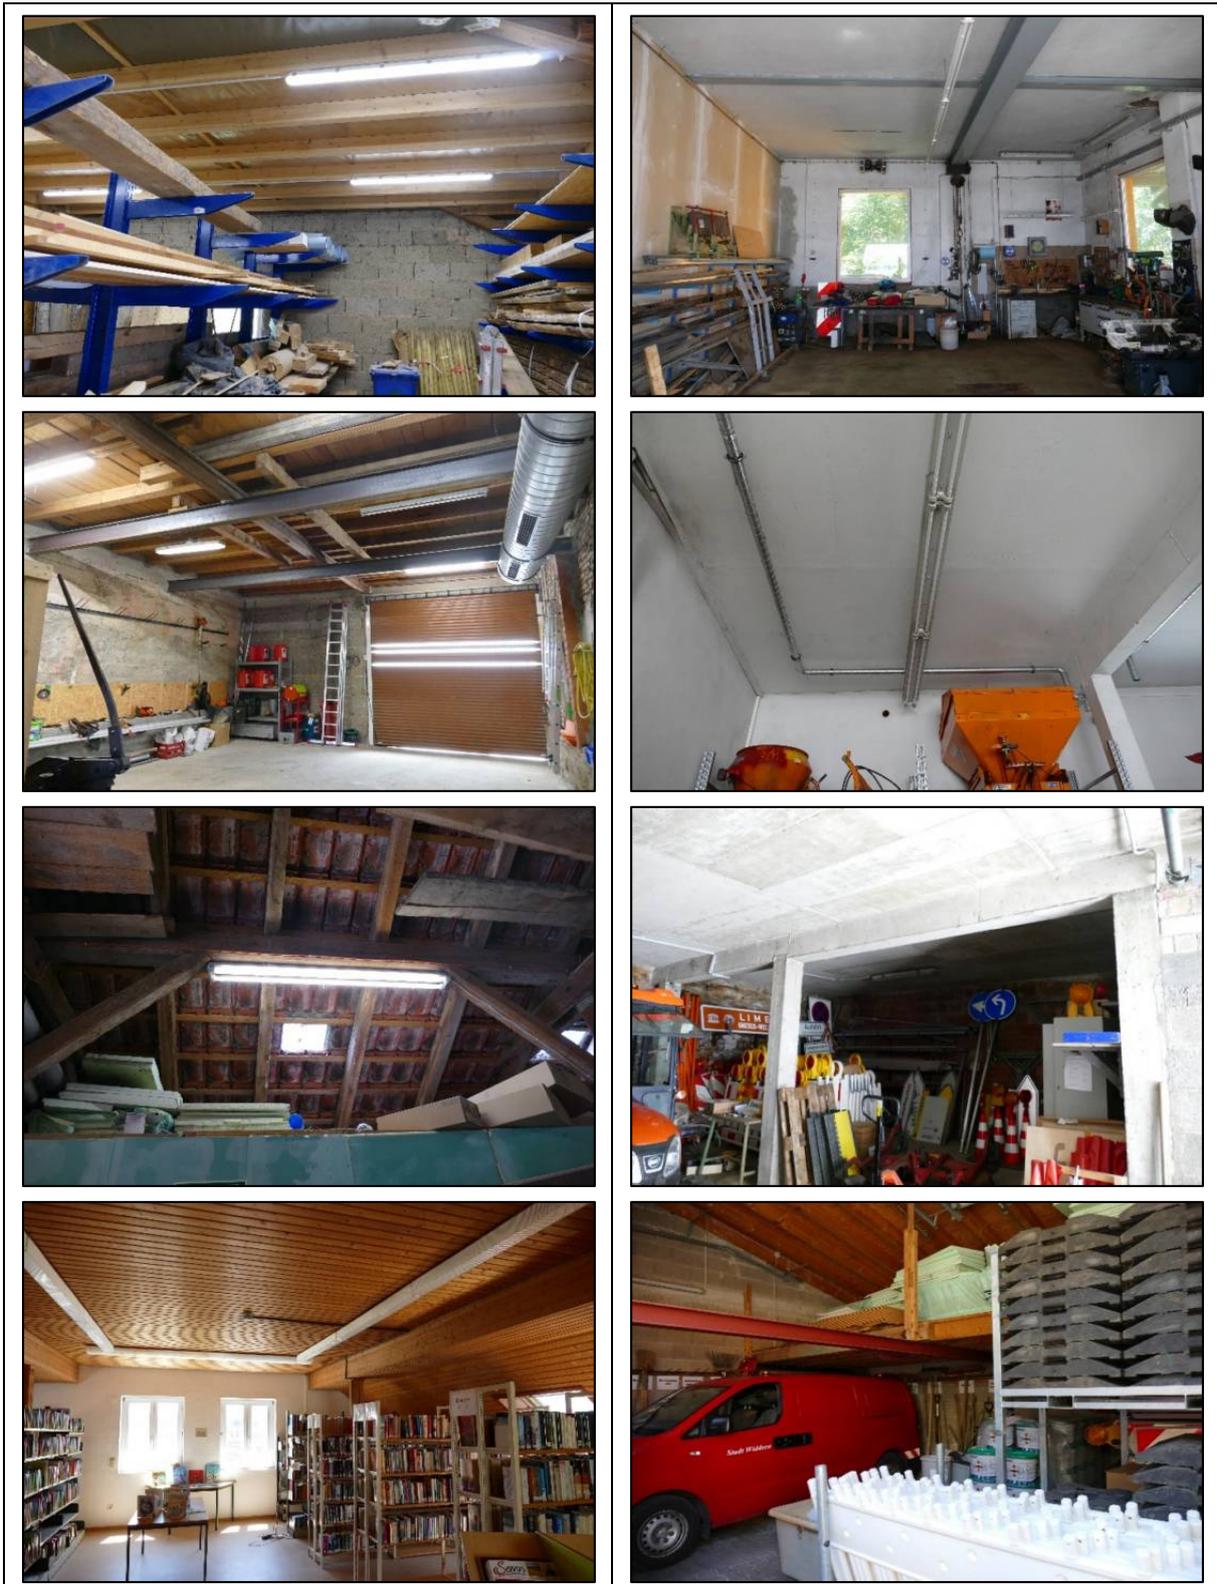
Abbildung 4: Innenansichten der abzureißenden Gebäude

Es ergaben sich keinerlei Hinweise auf eine dauerhafte Nutzung durch Fledermäuse, wie Verfärbungen an Hangplätzen, Kotspuren oder Futterreste. Zudem sind die Gebäude in Nutzung und zur Aktivitätszeit der Fledermäuse verschlossen. Ebenso bieten die glatten Decken nur wenig Potential als Hangplatz für Fledermäuse, ebenso wie die Fassaden der Gebäude. Eine regelmäßige Nutzung der Gebäude als Wochenstube, Tages-, Winter- oder Schwärmquartier kann daher ausgeschlossen werden. Da das Umfeld des Vorhabenbereichs mit zahlreichen älteren Gebäuden, Scheunen und Schuppen über ein wesentlich höheres Quartierpotential verfügt und für Fledermäuse attraktiver ist, wird auch eine temporäre Nutzung des Vorhabenbereichs als Tagesquartier ausgeschlossen.

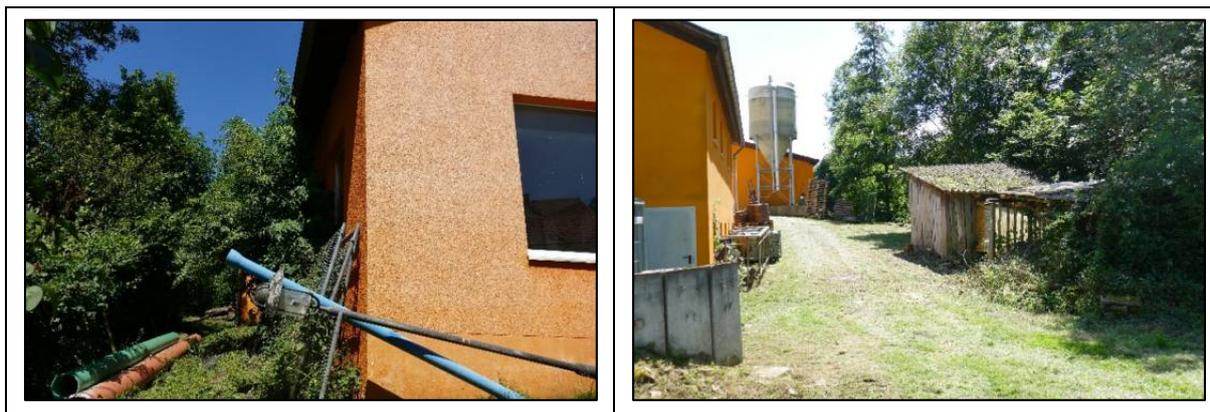
Abbildung 5: Freiflächen im Vorhabenbereich

Die Freiflächen bieten kein Potential als Fortpflanzungs- oder Ruhestätte für höhlenbrütende Vögel oder Fledermäuse, da ältere Bäume mit ausreichendem Stammdurchmesser und Baumhöhlen oder abgeplatzter Rinde fehlen. Denkbar ist eine Nutzung durch freibrütende Vögel, an den Gehölzen auf dem Gelände wurden jedoch keine aufgelassenen Nester gefunden.
